## SAMOVOLNÝ LOM BEZPEČNOSNÍHO SKLA TEPELNĚ TVRZENÉHO

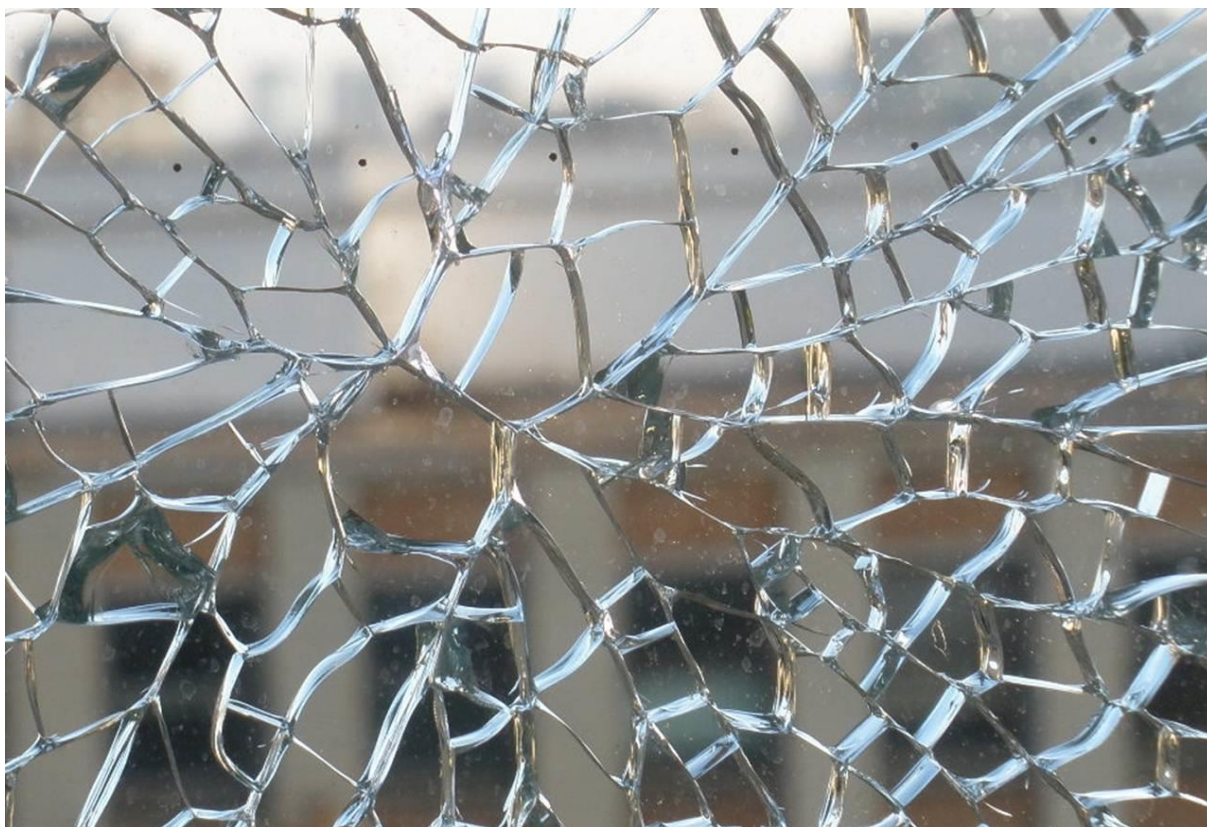
Obrázek č. 1 – tzv. motýlkový lom

Prasklá tabule exploduje na malé kousky, jak je u tohoto typu skla požadováno, jako by došlo k jejímu mechanickému rozbití, ale kvůli vměstkům sulfidu nikelnatého se v místě jeho působení projeví tzv. motýlkový lom, podle něhož je možno působení tohoto jevu identifikovat (viz obr. 1).

Příčinou spontánního (samovolného) lomu je přítomnost kritického sulfidu nikelnatého (NiS) ve skle.

Kulovité vměstky NiS jsou neviditelné, velikosti pouze asi 0,2 mm. A protože doposud žádný výrobce základního skla nenašel způsob jak vyrábět garantovaně sklo bez přímětku sulfidu nikelnatého, může se tento prvek vyskytovat v kterémkoliv vyrobeném skle kteréhokoliv výrobce, v kterémkoliv jeho části a vzdálenosti od povrchu skla. Pokud pak přířez skla s tímto vměstkem tepelně zpracujeme na sklo tvrzené, spouštíme, obrazně řečeno, časovou rozbušku, která po uplynutí času způsobí samovolné zničení skleněné tabule. Statisticky dochází k tomuto jevu u 3% instalovaných skel tepelně tvrzených, což vyvolává nejen velké bezpečnostní riziko pro osoby, ale způsobuje i významné finanční škody.
